UNIVERSIDADE DE SÃO PAULO
LAFN — LABORATÓRIO ABERTO DE FÍSICA
NUCLEAR
RELATÓRIO DE ABERTURA DE TANQUE — N°. 01

Rone Flavio Simões

12 de junho — 16 de agosto de 2010.

Motivo da abertura: Rompimento da corrente de carga #2.

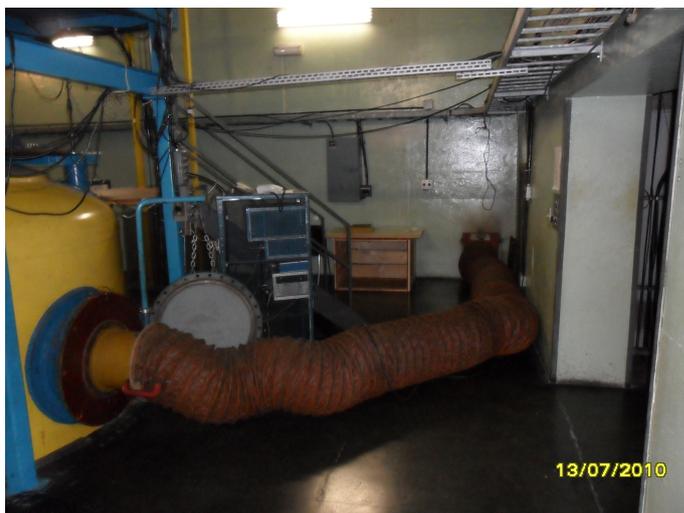
12 de julho — Armazenamos todo o gás, ventilamos o tanque e deixamos circular ar com

exaustor até o dia seguinte, conforme ilustra a figura 1. Na operação de armazenagem do gás verificou-se um vazamento na válvula #8 do sistema de gás. Constatou-se mais tarde que o vazamento vinha do diafragma da válvula, cuja substituição ocorreu em 17 de agosto.

Figura 1: Circulação de ar no tanque.

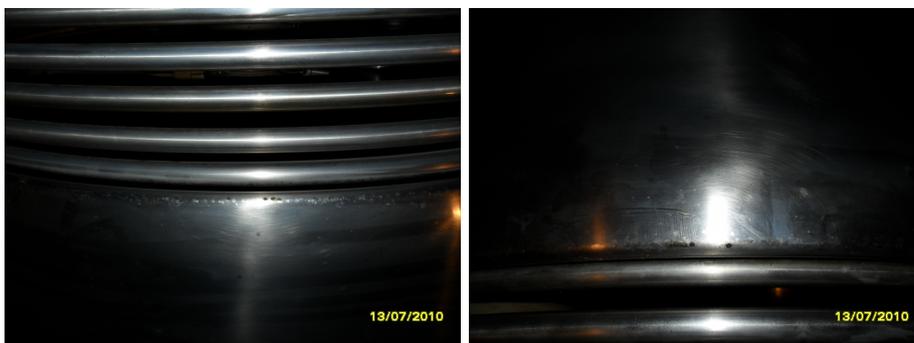
13 de julho — Fizemos uma rápida inspeção no interior da máquina e notamos várias marcas de faíscas nas bordas superior e inferior do terminal, com um número nitidamente superior na borda superior, conforme ilustram as figuras 2. O curioso é que não foram percebidas faíscas durante a operação da máquina, porém é provável que sejam marcas antigas, pois não havia o hábito de polir as bordas do terminal.

Figura 2: Marcas de faíscas no terminal (A) Borda superior e (b) Borda inferior.

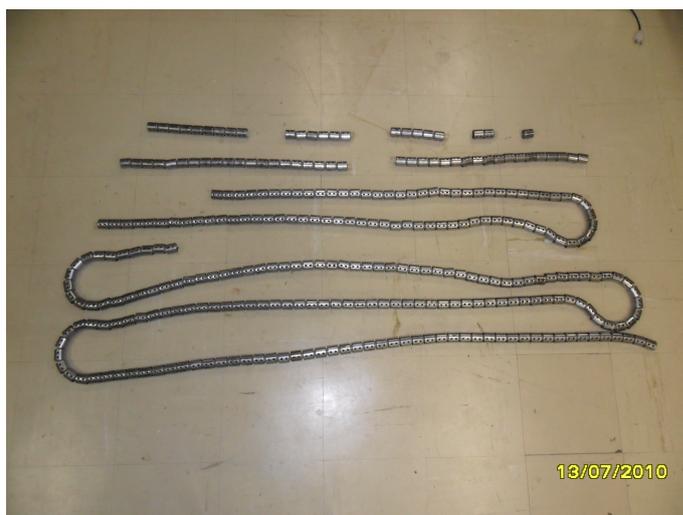
A corrente de carga quebrou em vários pedaços, conforme mostra a figura 3. Fizemos uma análise minuciosa na corrente e constatamos que os isolantes estavam intactos, sem trincas ou qualquer outra indicação de que foram afetados por ataque químico proveniente de BDP. O mais revelador nesta análise foi a descoberta de um eixo (pino de fixação do elo) com um parafuso sem a sua cabeça, como mostra a figura 4. A cabeça deste parafuso foi encontrada no piso do tanque.

Figura 3: Pedacos da corrente de carga.

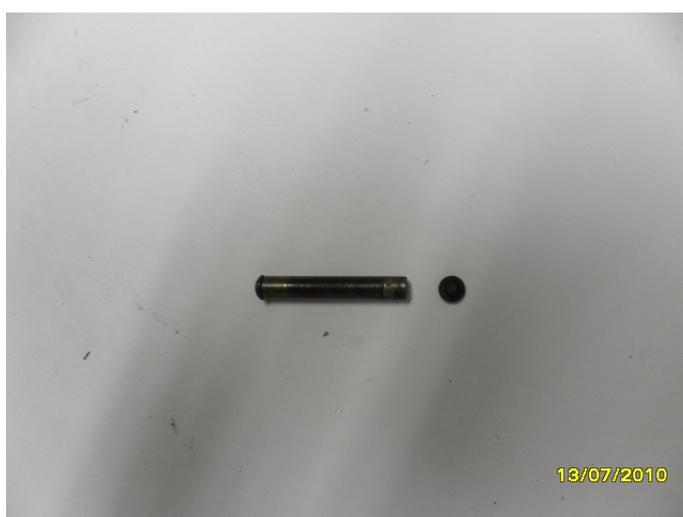
Figura 4: Parafuso quebrado.

Constatamos ainda que o *pellet* onde este parafuso ia fixado estava com seu furo esgarçado a tal ponto que era capaz de passar por ele o parafuso com cabeça e tudo.

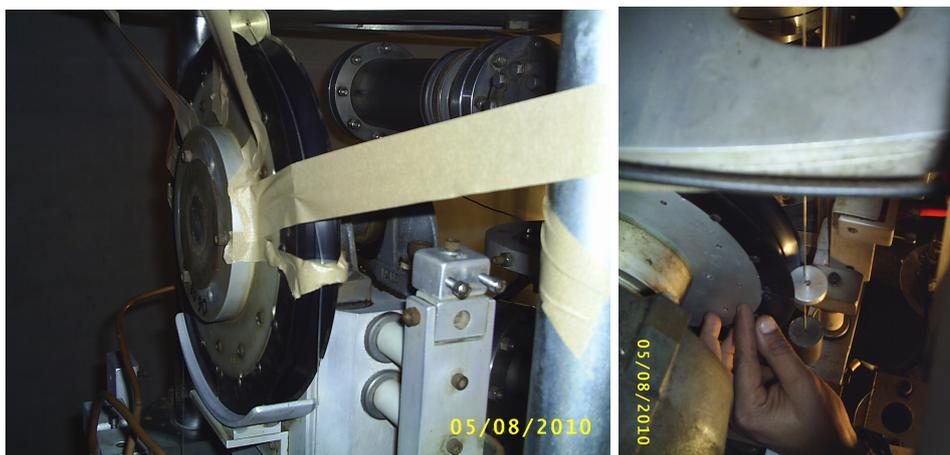
06 de agosto — Todas as polias de carga foram substituídas por outras feitas na oficina e verificamos que seus alinhamentos estavam excelentes, conforme mostra as figuras 5.

Figura 5: Ajuste do alinhamento das polias de carga.
