RELATÓRIO - REFORMA DO ACELERADOR PELLETRON - 2010

Foram realizadas as seguintes ações no acelerador 8-UD:

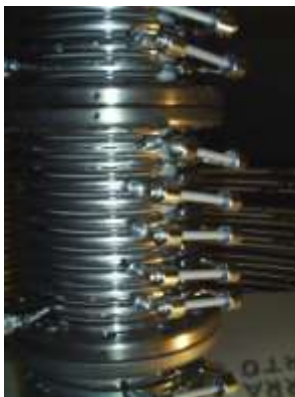
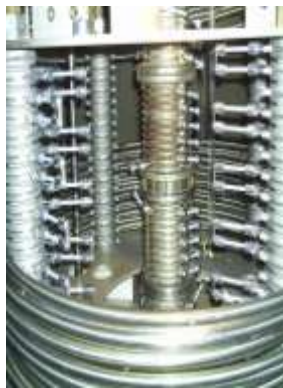
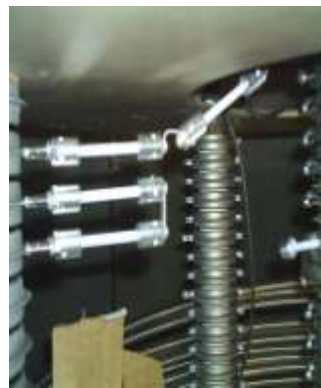
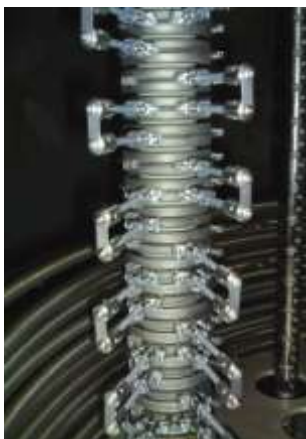
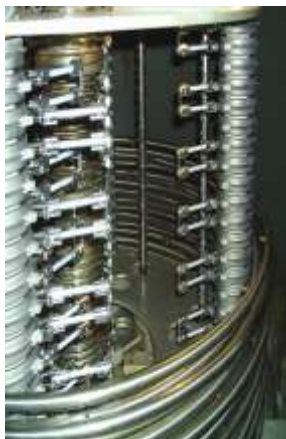
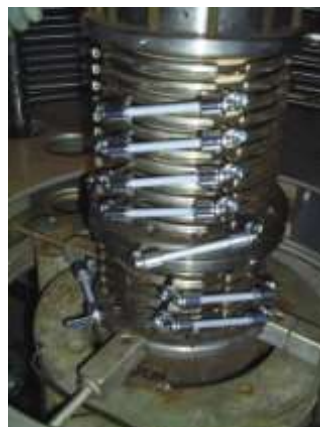
Figuras ilustrativas da montagem dos resistores nas colunas e no tubo acelerador:

- 3- Montagem dos resistores, conforme sugerida pela NEC (ver figuras).
- 4- Montagem de fios de cobre interligando cada flange do tubo a um gap correspondente nas colunas. Temos agora 58 fios, estabelecendo assim um gradiente de tensão elétrica mais uniforme do que tínhamos anteriormente.
