Relatório de Quebra de Corrente de Carga

18 de agosto de 2006

LAFN -Laboratório Aberto de Física Nuclear - DFN -IFUSP

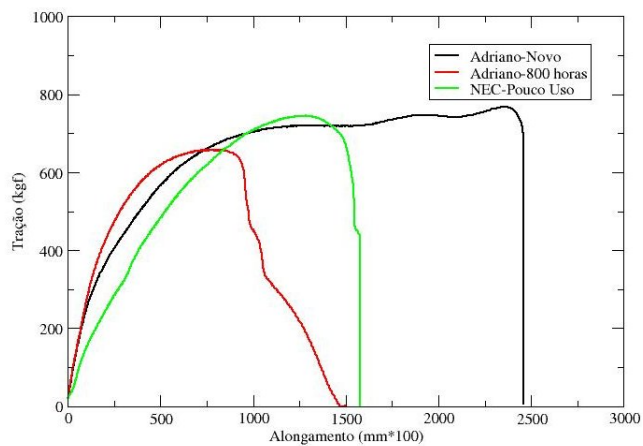
Teste de Tração (2mm/min)

direção perpendicular. Procedeu-se então à medição da força de tração nas correntes (peso do motor e acessórios menos o dos contra-pesos) e verificou-se que estavam (cerca de 44 kgf) acima do recomendado pela NEC (30 ± 5 kgf). Dois elos da corrente NITRON, um novo e um com cerca de 700 hs, e um da NEC, com cerca de 200-400 hs de uso (utilizou-se um elo removido por alongamento da corrente, evitou-se utilizar elo da corrente quebrada, pois poderia ter comportamento alterado após a quebra), foram submetidos a teste de resistência à tração em um Laboratório do Departamento de Metalurgia da Escola Politécnica - USP. Os elos foram tracionados utilizando-se um dispositivo com mesmas características dos eixos utilizados nos pellets de cada corrente. Os resultados do teste são vistos na Fig. 1. Nota-se que a força de ruptura (cerca de 700 kgf) é muito maior que a força de tração normal na corrente, mesmo considerando a tração acima do recomendado que estava sendo utilizada. Observa-se também, no caso dos elos fabricados pela NITRON, que houve uma considerável diminuição da plasticidade (portanto um endurecimento) dos elos com o uso. A peça fabricada pela NEC se encontra, em termos de plasticidade, entre os dois casos anteriores, tendo também sido utilizada por um tempo intermediário entre os dois da NITRON. Outra diferença a ser mencionada, é que os elos da NITRON, tanto o novo quanto o usado, apresentam, para trações inferiores a cerca de 250 kgf, uma região linear, indicando possível elasticidade, enquanto que a da NEC não mostra mesmo comportamento (indicando possível causa da necessidade de remoção dos 6 elos). Entretanto, como em todos os casos a força de ruptura é sempre muito superior à de operação, concluiu-se não ser problema de resistência mecânica a causa da ruptura (com cerca de 300 elos em uma corrente, deveríamos ter retirado mais de 100 elos de corrente para se chegar à elongação de ruptura).

Teste de tração em elos de nylon das correntes do Pelletron.

Montamos a nova corrente NEC, foram adicionados contra-pesos em ambas as correntes, de modo a manter a tração em 28 kgf. Foram também substituídas as duas unidades problemáticas do tubo acelerador e trocadas todas as polias por novas, feitas com o nylon anti-estático. Observando-se o movimento das correntes com lâmpada estroboscópica, não foi observado nenhuma evidência de deslizamento das correntes em relação à polia tratora. Também observou-se cuidadosamente possíveis movimentos vibracionais ou irregulares das correntes sem que nada fosse encontrado. Essa análise também havia sido feita na montagem inicial das correntes, sendo sempre observado movimentação regular das correntes. Após pressurização do tanque com SF₆, procedeu-se então a uma análise das condições de isolamento do gás, medindo-se o decaimento da tensão de terminal com as correntes desligadas. Somente após obtenção de boas condições (descritas abaixo), iniciou-se ao processo de condicionamento. Estamos ainda procurando soluções de análise de composição do gás para poder ter um controle mais efetivo sobre este elemento do acelerador.

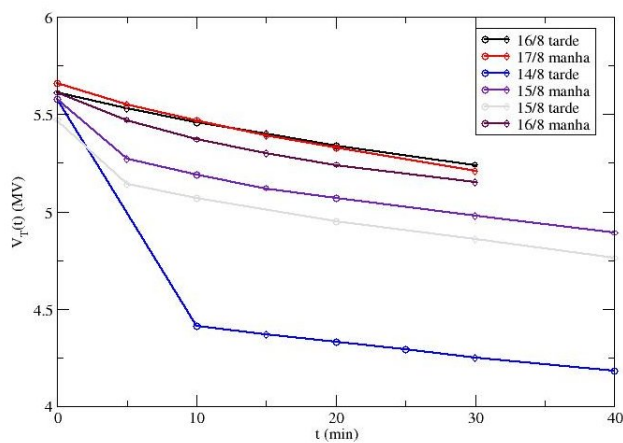
Evolução da tensão de terminal, com correntes desligadas, para várias situações de umidade no gás.

dependem ainda de processos ligados às pontas de corona (com duração de cerca de 5-10 minutos), o restante é principalmente devido às fugas pelo gás, ou seja dependente do conteúdo de umidade e de possíveis elementos de decomposição do gás devido às descargas. Na Fig. 2 um gráfico da evolução do comportamento do gás, com processo contínuo de filtragem pelos elementos de zeólita. Esses elementos foram seqüencialmente reciclados ao longo das medidas. Das duas últimas medidas, observa-se estabilidade do comportamento. Como o secador havia sido reciclado no dia anterior, concluiu-se que este é o limite do sistema. Também, observa-se que para tensões mais baixas, a taxa de decréscimo é de cerca de 1.3 kV/min, independente do comportamento inicial. Portanto, uma indicação da qualidade do gás seria a taxa de decréscimo num intervalo de cerca de 10 min, em função da tensão inicial, numa dada pressão de gás. O valor aproximado é $V_{T10}/V_{T0}=0.97$ para o gás atual seco.
