Relatório da manutenção de janeiro-março 2010

29/03/2010 Alinka Lépine-Szily

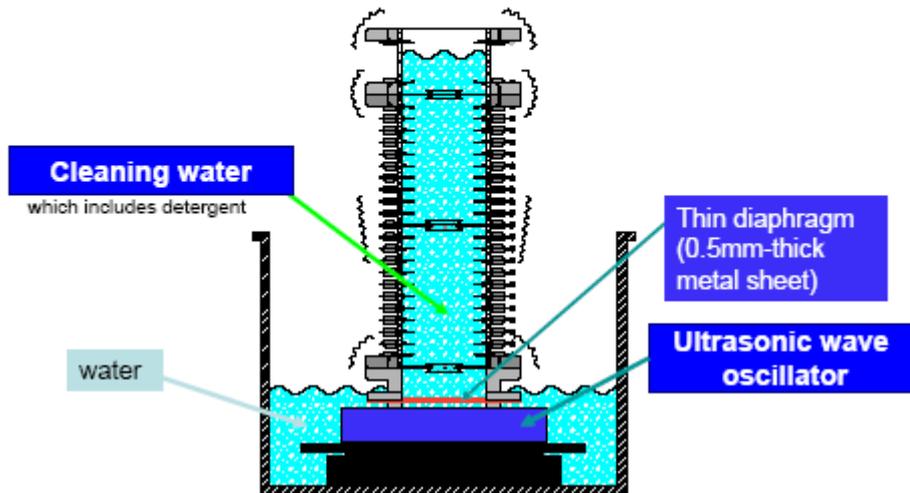
Cleaning an accelerator tube by ultrasonic wave

The ultrasonic cleaning must be followed by (another ultrasonic oscillation with clean water,) a rinse with clean water, drying in a clean room and baking at 160-200 degree-C.

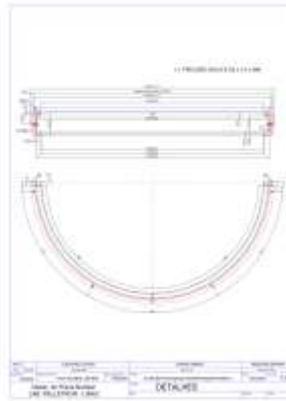
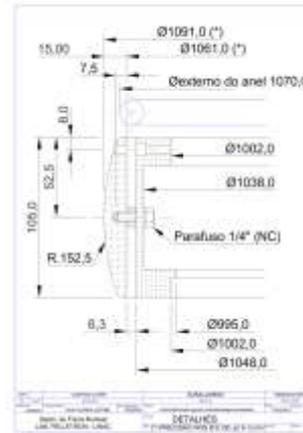
Foram montadas as coberturas de duralumínio, fabricadas pelo Otavio, das meias luas próximas do terminal, 7/8 e 9/10, que são mais recuadas que os anéis e onde se verifica um

grande numero de faíscas sobre os anéis.
