Projeto Temático: 2005/04719-3

Da origem dos elementos às aplicações tecnológicas: Explorando a natureza com íons acelerados

Relatório científico I

Coordenador: Prof. Dr Roberto Vicençotto Ribas

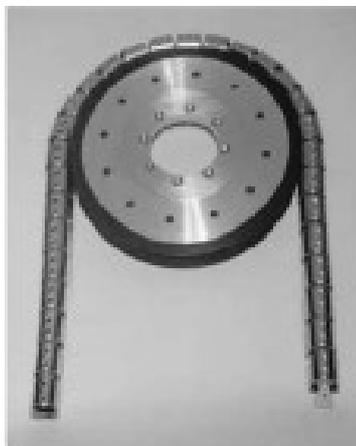
O motivo principal da quebra dos elos de nylon é o ataque químico por moléculas de radicais ácidos, produzidas no gás de isolamento SF₆, na presença de umidade, induzido por descargas elétricas e faíscas no gás. As descargas elétricas (ditas de corona) são naturais do funcionamento do Acelerador, pois a corrente elétrica de retorno se faz por efeito de corona entre pontas e placas metálicas ao longo do Acelerador. No entanto, atualmente, na maioria de aceleradores eletrostáticos em

Fig. 1. Corrente responsável pelo transporte da carga elétrica até o terminal do acelerador Pelletron.

funcionamento as pontas de corona foram substituídas por resistores, eliminando em grande parte o efeito corona no gás e a produção dos radicais ácidos e dando uma estabilidade muito melhor ao acelerador. Infelizmente no nosso laboratório até hoje não foi efetuada esta modificação, sendo de grande interesse e urgência a sua realização.

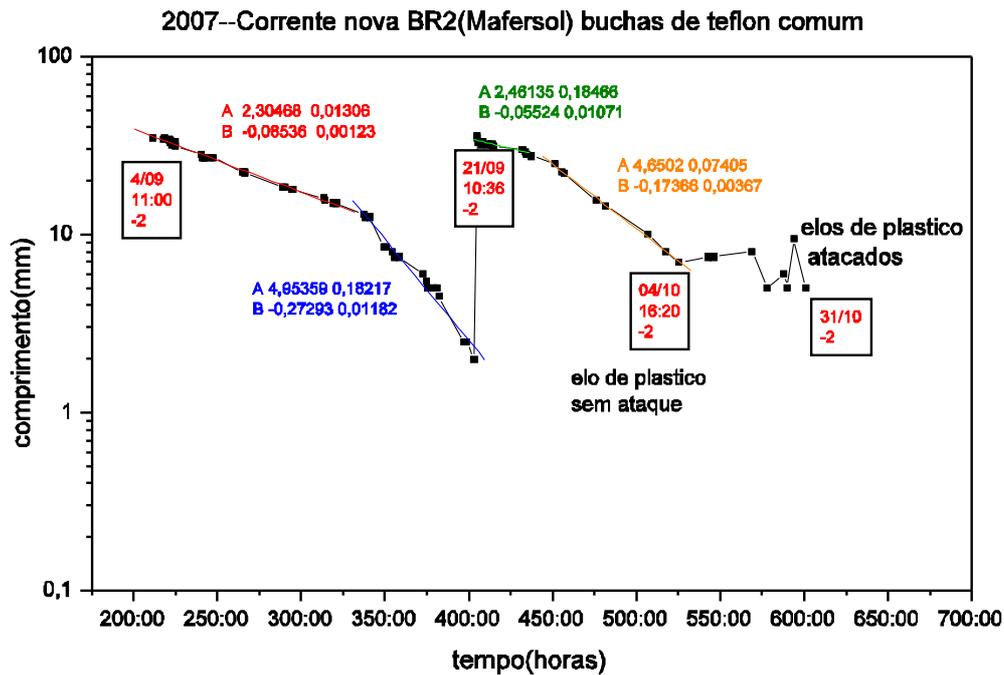
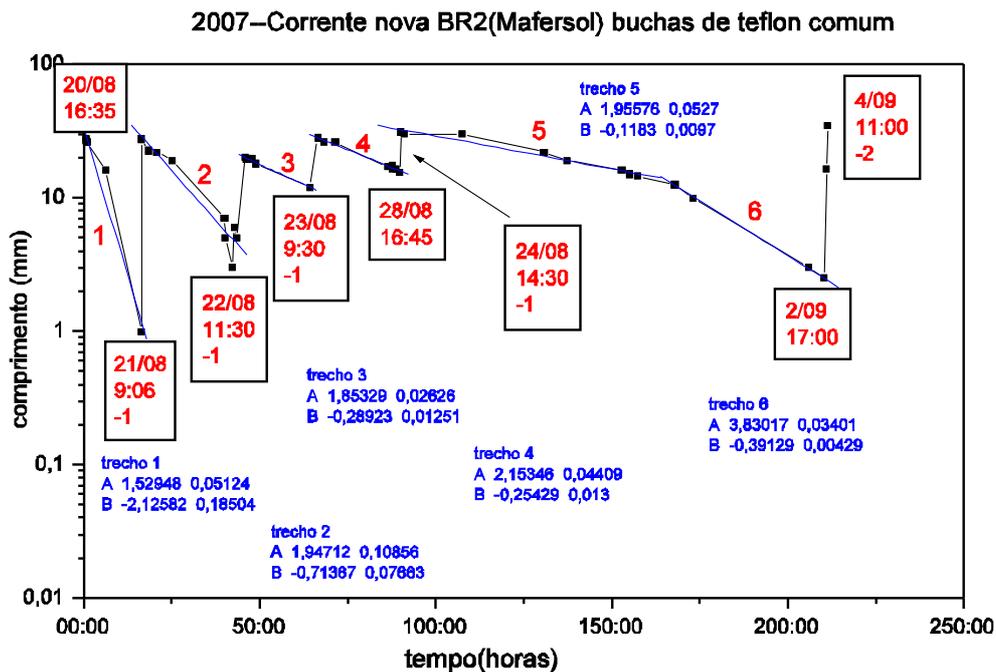
Problemas da corrente BR2 da FCA: As buchas de teflon não tiveram resistência mecânica adequada e a corrente esticava em parte devido ao desgaste das buchas. Abaixo apresentamos o gráfico do esticamento da corrente BR2 em função das horas de uso.

Figura 2 Esticamento em função de horas rodadas da corrente BR2 fabricado em agosto 2007 pela Mafersol com buchas de teflon comum. 11 elos foram retirados em 780 horas de uso.

A corrente BR2 teve 11 elos retirados durante sua vida útil de 780 horas. O principal problema era a resistência mecânica insuficiente das buchas de teflon comum que eram desgastadas com o uso.

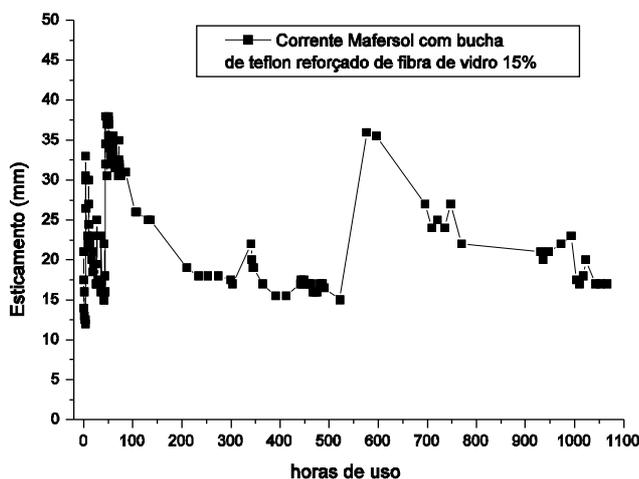
Figura 3. Esticamento da nova corrente Mafersol com buchas de teflon reforçado com fibra de vidro a 15%. Em 1100 horas de uso somente 4 elos foram retirados.

As novas correntes esticam muito menos, somente retiramos 4 elos em 1100 horas de uso (ver Figura 3). Nas poucas aberturas não foi observado o cheiro de “ovo podre” característico das moléculas ácidas que causam o ataque químico ao nylon e nem vimos rachaduras nos elos de nylon.

Entrando em contato com a fabricante das correntes originais, soubemos da NEC que as buchas por eles usadas são de **teflon enriquecido de 15% de fibra de vidro** e os espaçadores são feitos de poliacetal. Durante o mês de dezembro 2007 –janeiro 2008 foram montadas duas novas correntes fabricadas pela FCA de Campinas, de :

pellets metálicos **usados** da NEC,
novos elos de nylon 6.0 (mesmo da NEC) e desenho mecânico da NEC,
novas buchas de teflon enriquecido com 15% de fibra de vidro
novos espaçadores de poliacetal
novos eixos de aço carbono,
